Nastolan kirkko - Rakennushistoriaselvitys  
Arkkittehtitoimisto Lasse Kosunen Oy 29.6.2018

## Nastolan kirkko

Rakennushistoriaselvitys 29.6.2018

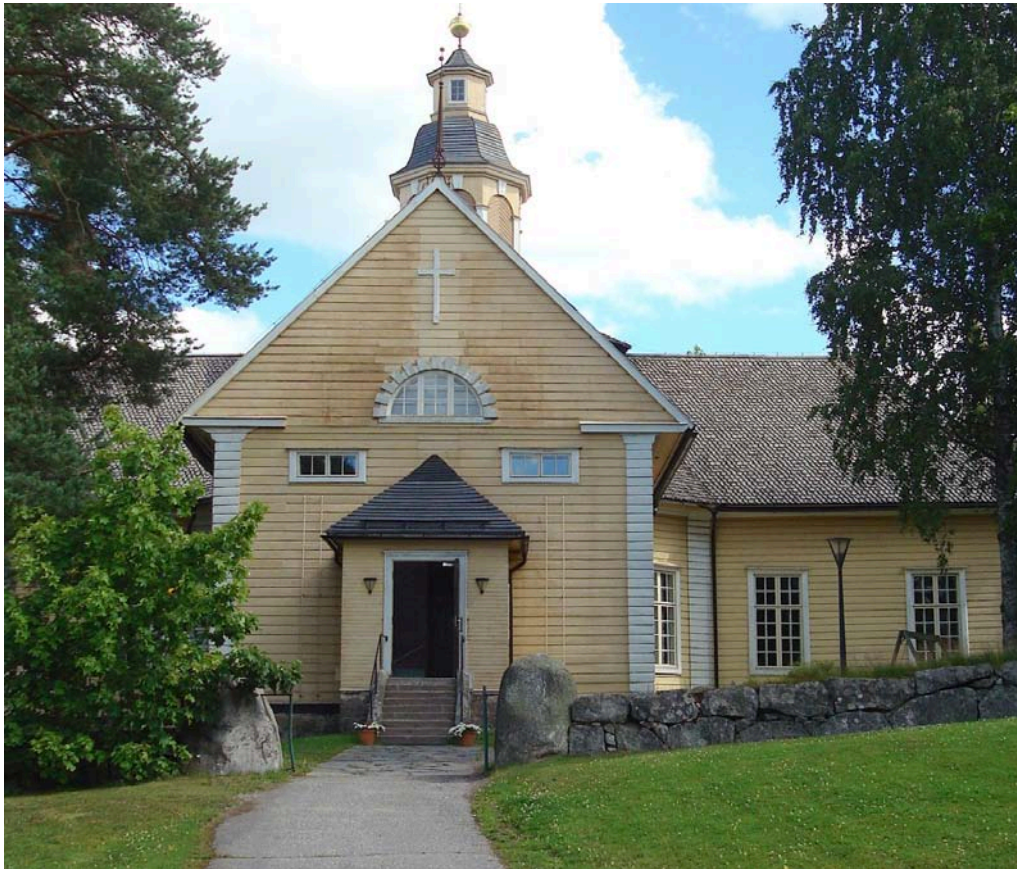
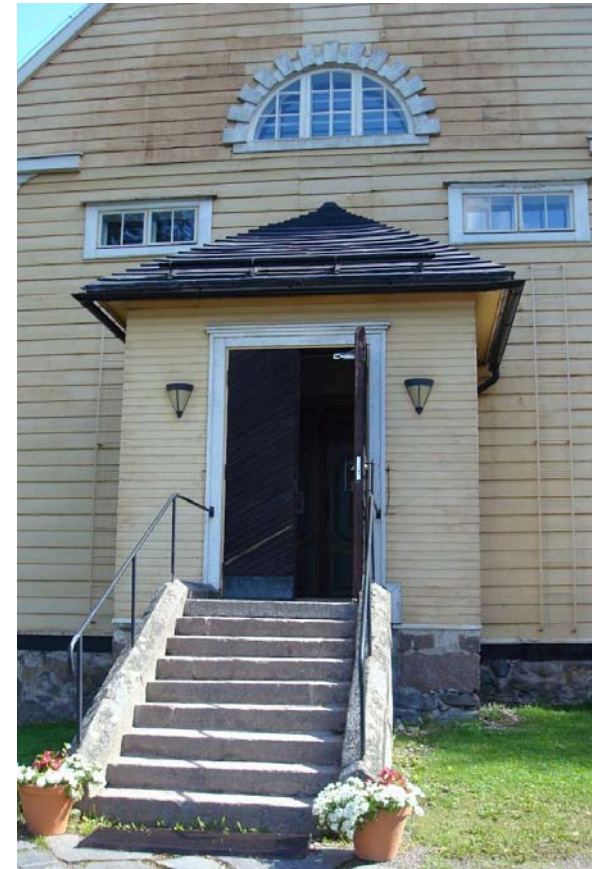
Kuvat 15. ja 16. Kirkon länsipääty ja pääsisäänkäynti. Puretun hormin paikka erottuu päätyvuorauksessa.

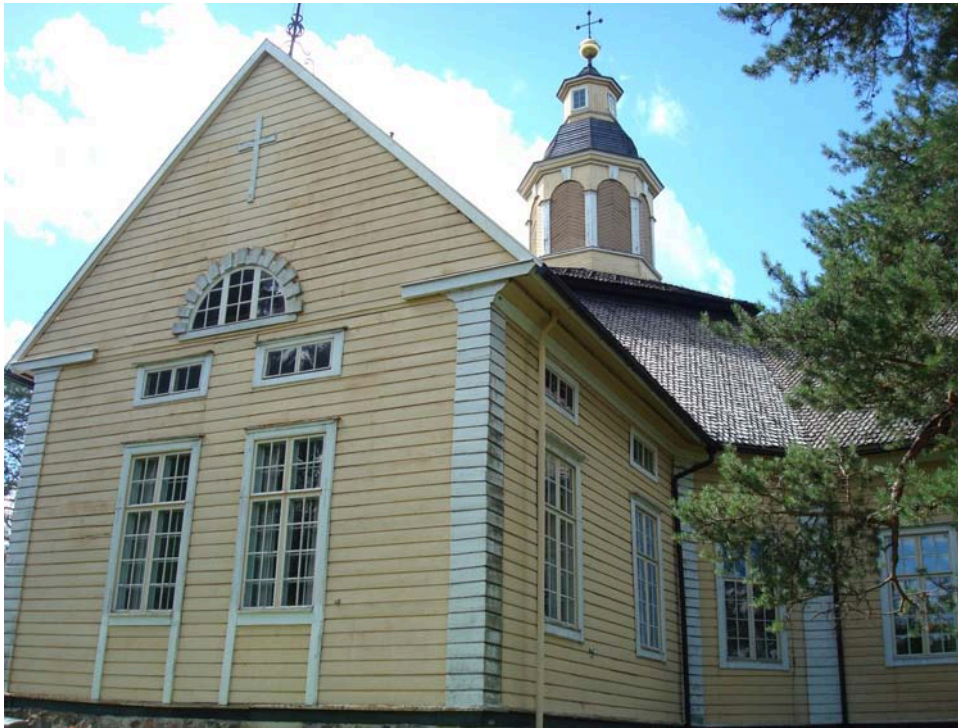
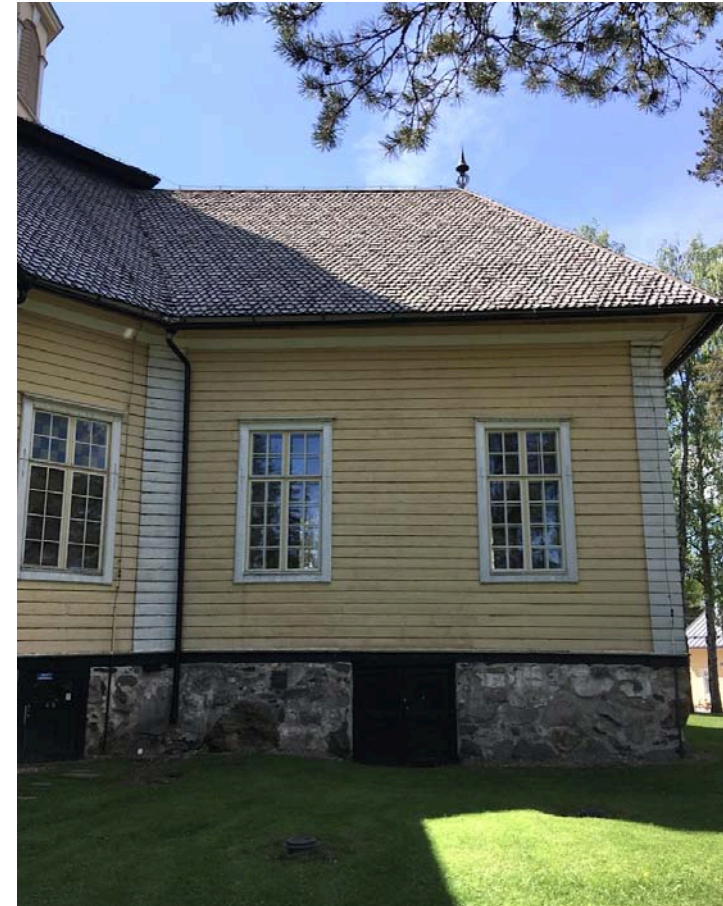
Kuvat 25. ja 26. Itäsakaran pääty ja pohjoissivu, pohjoissakara idästä.  
Nivelessä kellarin sisäänkäynti ja vieressä vanha pariovi alustaan.

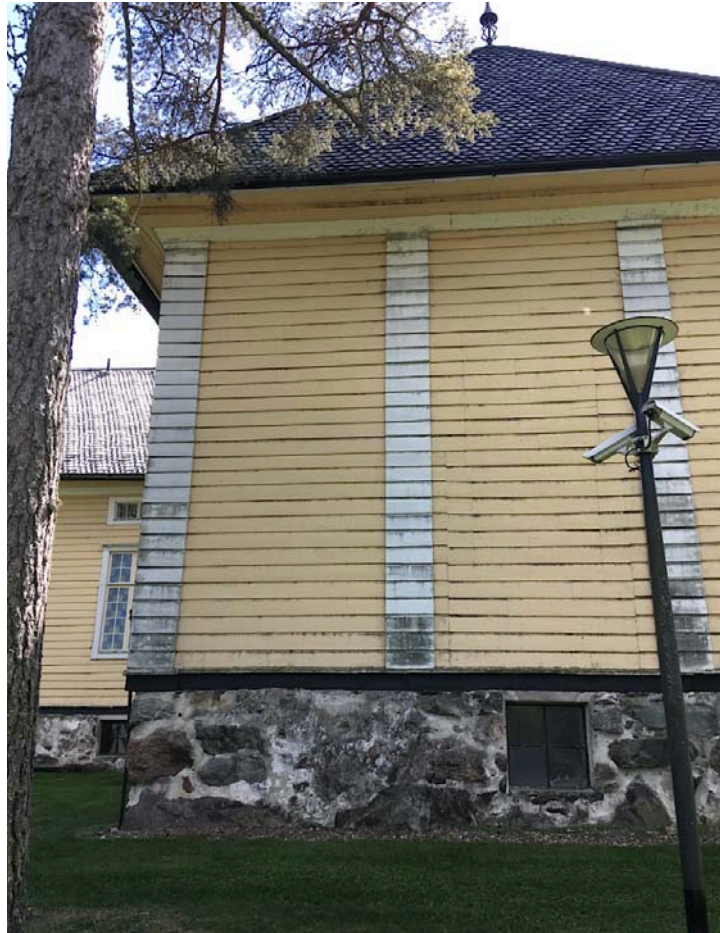
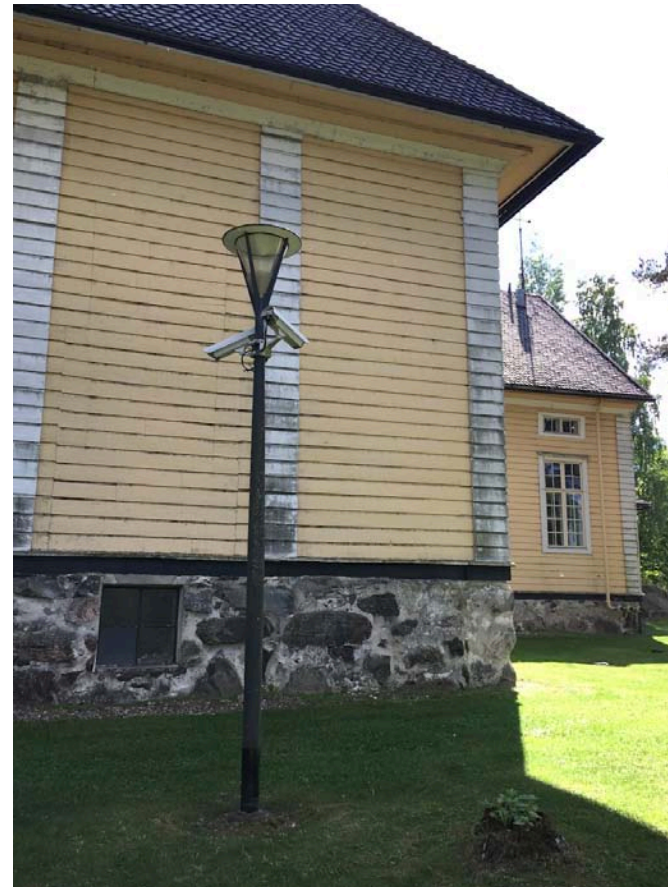
Seinille on kertynyt kasvustoa erityisesti suurten puiden läheisyydessä pohjoispuolella. Julkisivumaali on paikoitellen irti ja halkeilevaa. Alustavan selvityksen mukaan käsittelykerroksissa on sekä perinteistä öljymaalialueita että kalvon muodostavaa maalia. Rakennuksen luonnonkivisokkelissa on laastipaikkauksia ja -saumoja, joissa on vähäistä kunnostustarvetta. Graniittiportaat ovat pääosin hyväkuntoisia. Sisäänkäyntien ja tornin metallikatteessa on pintaruostetta, mutta ne ovat tyydyttävässä kunnossa ja todennäköisesti kunnostuskelpoisia. Kirkko ja tapuli ovat kokonaisuutena hyvin säilyneitä ja hyväkuntoisia.

Kuvat 27. ja 28. Pohjoissakaran päätyä. Vieressä oleva puusto on myötävaikuttanut julkisivun likaantumiseen.

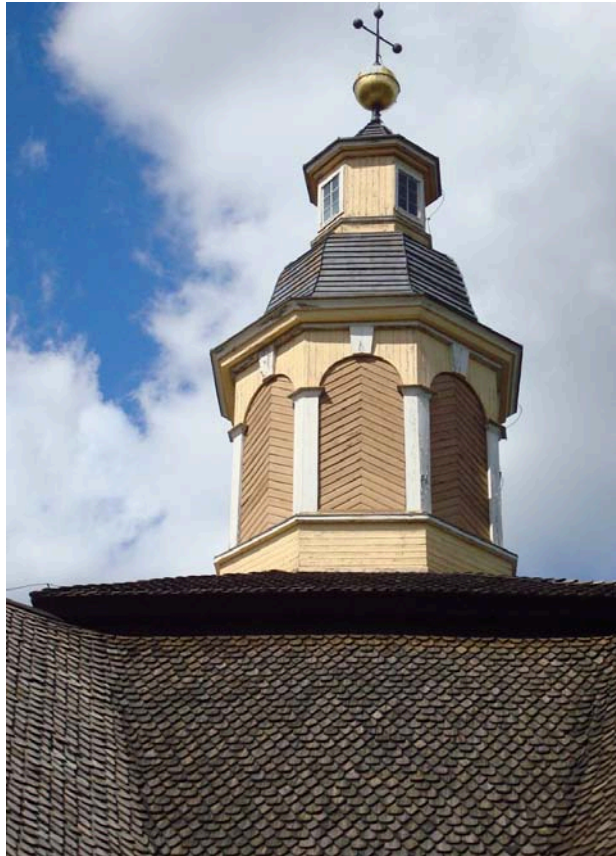
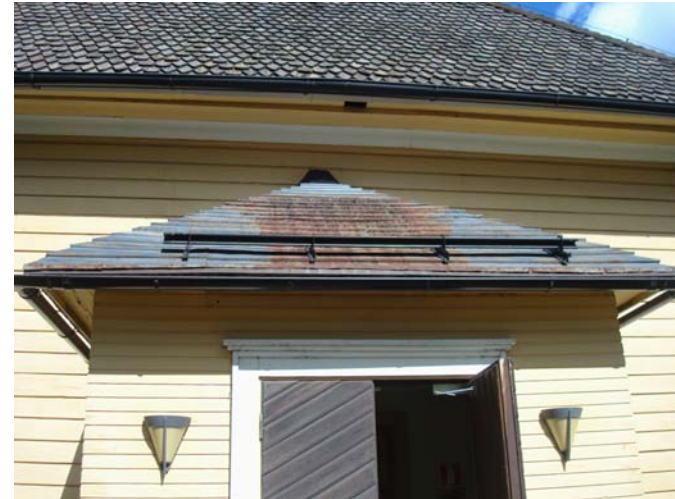
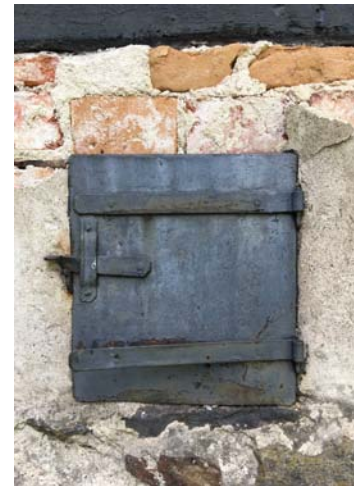
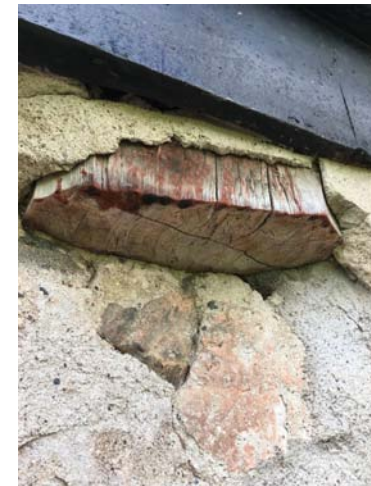
Kuvat 33.-36. Kirkon torni, metallikate, sokkeliluukku ja sisänurkan viisteessä punamullan jälkiä hirressä.

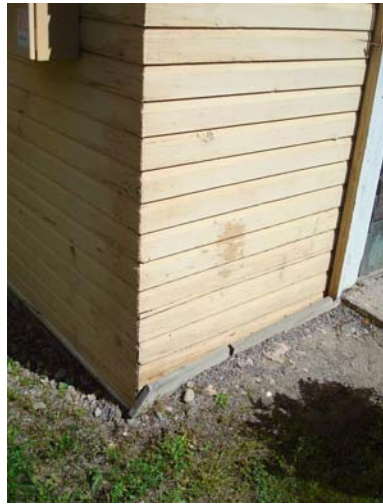
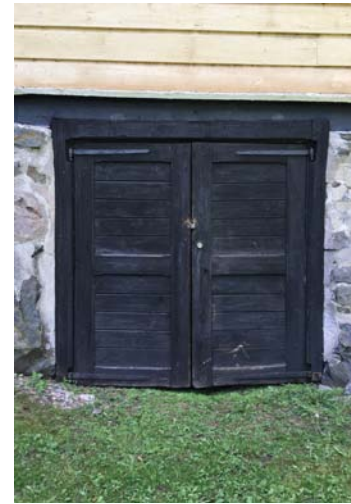
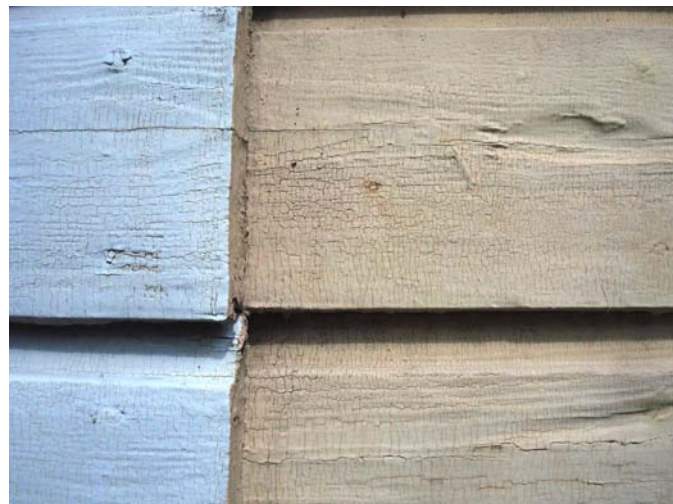
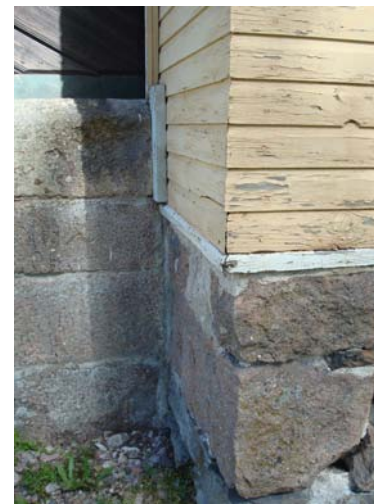
Kuvat 37.-39. Eteläpään sisäänkäynnin nurkka, vanha pariovi alustaan, pintakäsittelykerroksissa on useita kerroksia pellavaöljymaalia ja alkydiöljymaalia. Kivijalkaa ja pintojen vaurioita.

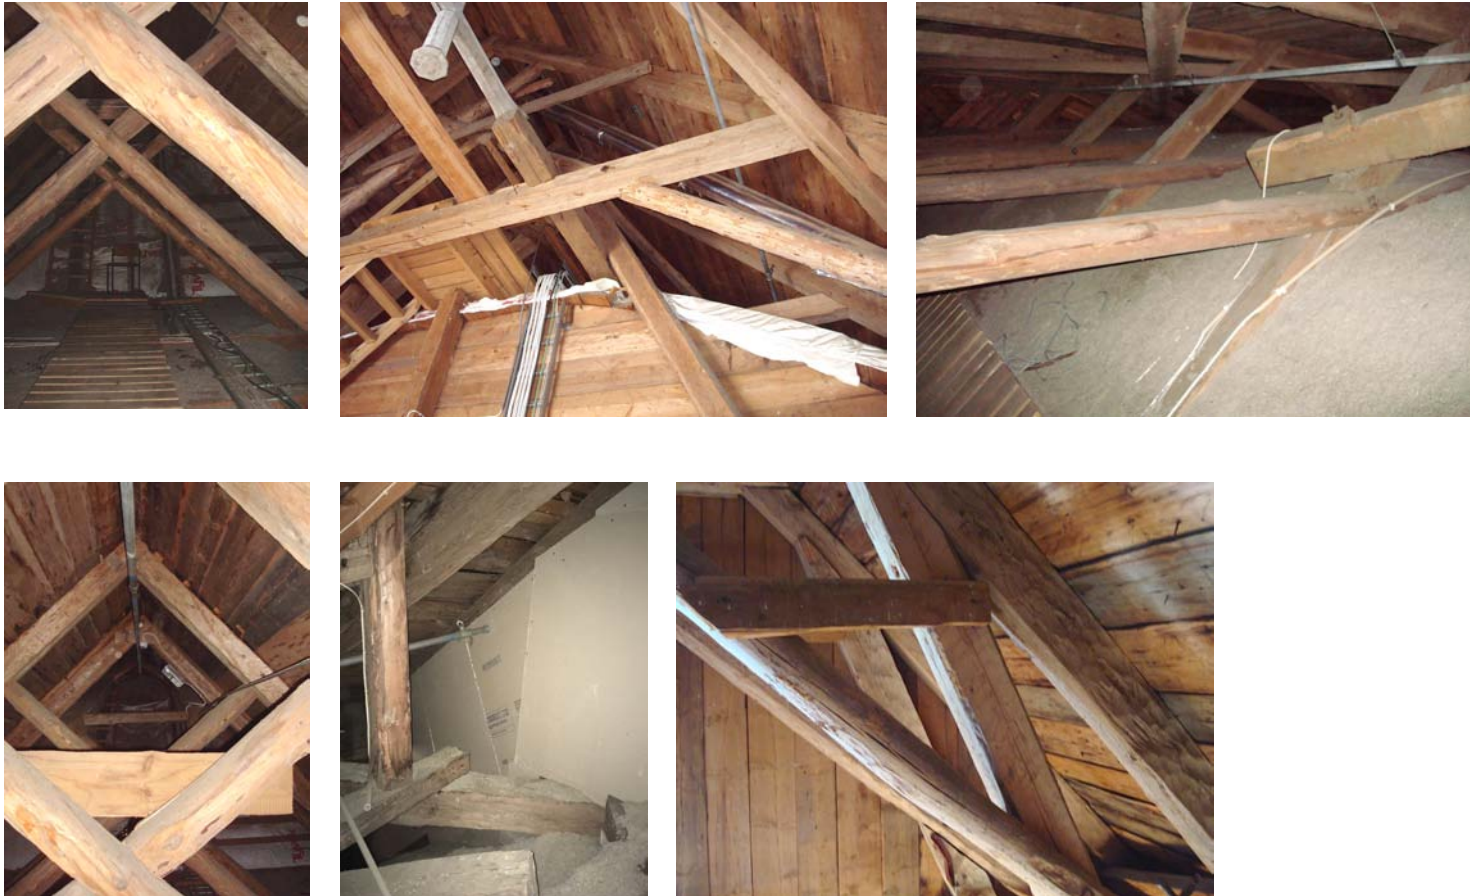
la. Tornin alapuolelle on lisäksi tehty kipsilevystä pientä tasoa rajaavat seinät. Rakenteisiin liittyviä puisia portaita, kulkutasoja ja tikkaita on uudistettu. Paanukate on peräisin vuoden 1957-58 korjaustyöstä, jolloin paanut tehtiin muoltaan vanhan mallin mukaan, mutta kreosoottikyllästettyinä. Kyllästämistä johtuen paanujen tervaus on osoittautunut hyödyttömäksi, sillä terva ei imeydy kyllästettyyn puuhun. Paanut on naulattu aluslaudoitukseen ja näiden väliin on asennettu koivun tuohta. Tuohen lisäksi eristeenä on osin bitumihuopaa. Aluslaudoituksessa näkyy sekä moderneja nauloja että takonauloja. Katon kantavat rakenteet ja paanujen alusrakenteet vaikuttavat hyväkuntoisilta ja kuivilta. Rakenteista on tehty kuntotutkimus v. 2018 kevättalvella, jonka perusteella ullakon kantavissa rakenteissa ja aluslaudoituksessa on hyvin vähän korjaustarvetta.

Kuvat 40.-45. Ullakon alkuperäisiä kantavia rakenteita ja muutosvaiheen rakenteita. Torniosan palosuojalevytystä ja puuholvin selluvillaeristys. Aluslaudoituksessa on sekä moderneja että takonauloja
