Rakennushistoriaselvitys 2024

# LAUNEEN KIRKKO, LAHTI

**LAUNEEN KIRKKO, LAHTI**  
**RAKENNUSHISTORIASELVITYS 2024**

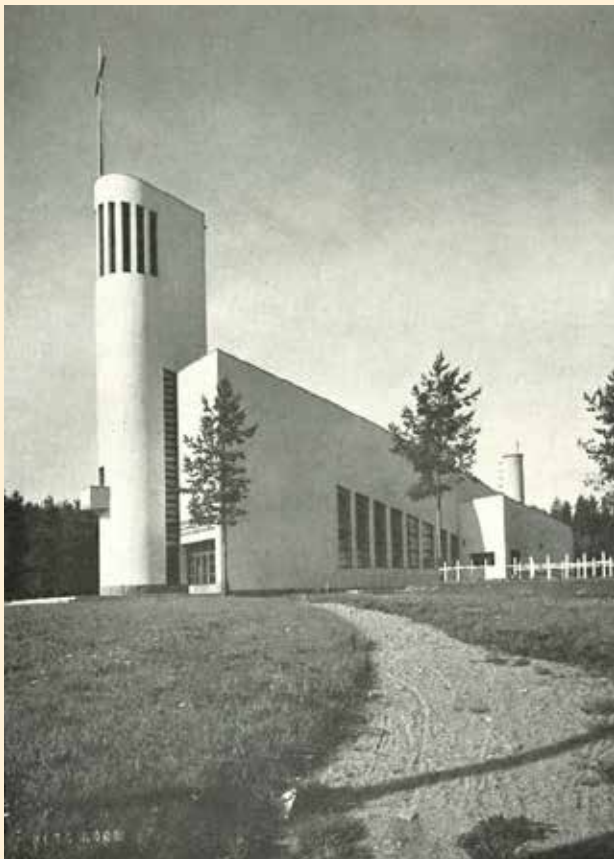
KUVA 9. Kannonkosken kirkko  
1938. ARK 1940 7-8 s.17

liBlomstedtin suunnitteleman Kannonkosken kirkon funktionalistisia piirteitä ovat länsipäädyn sileä ja pyörästetty kellotorni sekä kirkkosalin kuoria kohti kapeneva ja madaltuva sali, jonka muotoa perusteltiin akustisilla tekijöillä.<sup>7</sup>

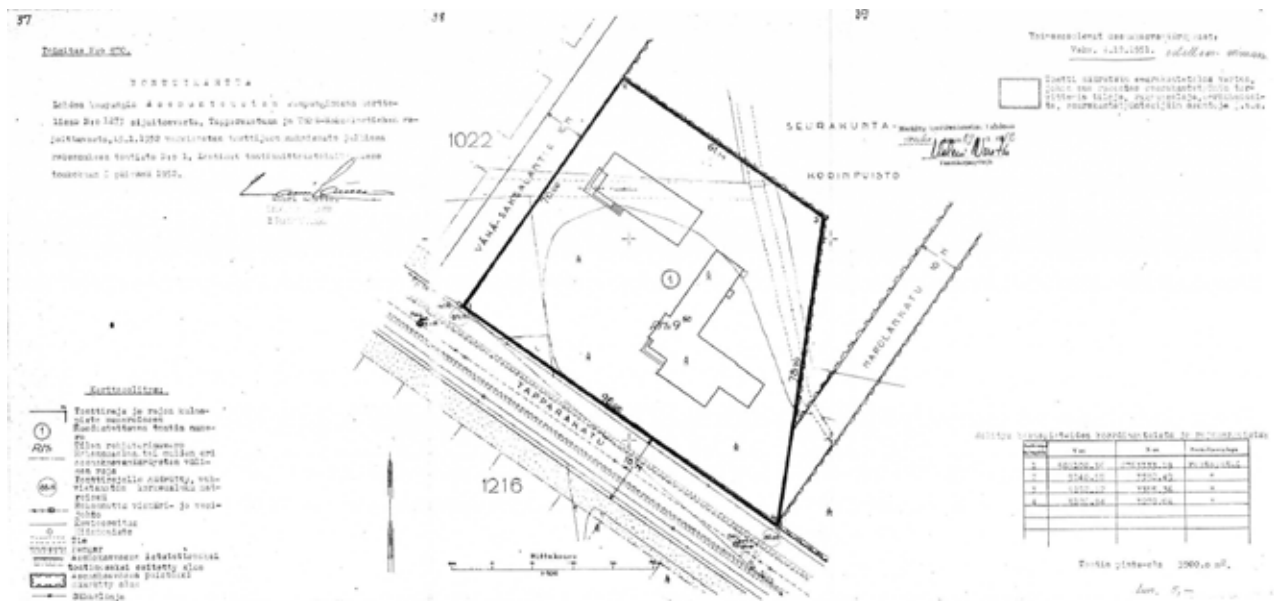
KUVA 17. 1952 Tonttikartta.

Koko tontin maanpintaa on korotettu täytöillä. Pohjatutkimuksen mukaan tontin alkuperäinen maanpinta on laskenut loivasti itään siten, että korkeuseroa oli tontin katusivulla kulmasta kulmaan 96 m matkalla noin 2 metriä. Tappararakatu oli tässä vaiheessa rakennettu ja sen korko oli noin metrin tontin maanpintaa korkeammalla. Siten oli luontevaa, että tonttialuetta täytettiin ja samalla tontille saatiin muodostettua rakennuksen eri osia hierarkisesti erottavia tasoeroja. Kirkko- ja seurakuntasa-

lisiipien podium on pääsisäänkäynnin edessä noin 1,7–2,2 m Tapparakadun tuolloisen koron yläpuolella ja täyttökerroksen paksuus on enimmillään yli 3 m. Asuntojen edessä oleva piha laskee alkuperäisen maanpinnan mukaisesti niin, että täyttökerros on koko alueella kauttaaltaan noin metrin luokkaa. Sama koskee huoltopihan aluetta.

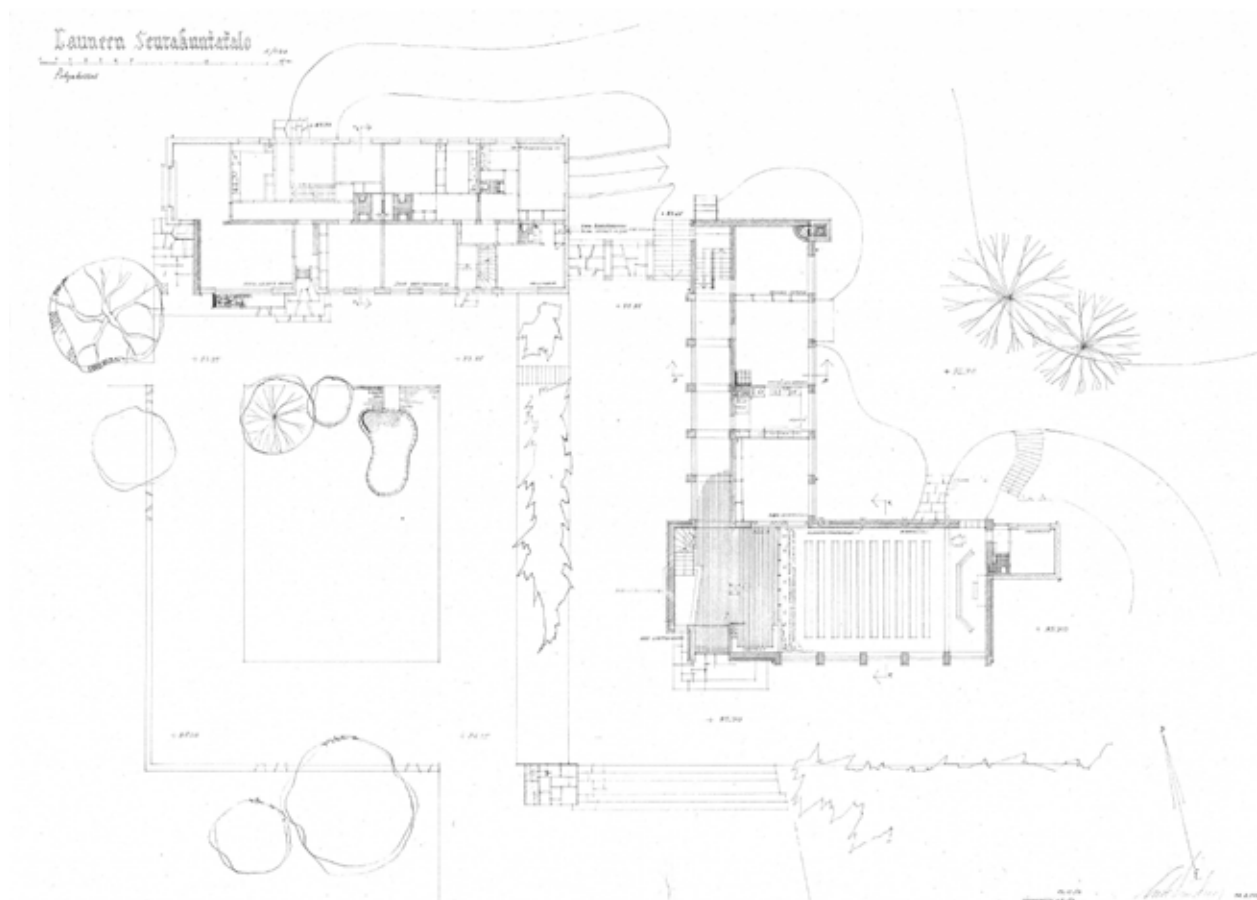
KUVA 21. 1. krs pohjakuva ja pihasuunnitelma v. 1952. EVL

Asuntosiipeen oli alkuperäisessä suunnitelmassa sijoitettu kappalaisen, seurakuntasisaren ja vahtimestarin asunnot sekä erillinen keittotilalla varustettu yksiö, johon ei kuulunut kylpyhuonetta. Kappalaisen asunto varattiin jo rakennusvaiheessa pastori Rannalle, joka nimitettiin sitten Launeen seurakunnan kirkkoherraksi. Hänen asunnossaan oli neljä huonetta, palvelijan huone ja keittiö. Vahtimestari huoneistoon kuului kaksi huonetta ja keittiö sekä seurakuntasisaren asuntoon huone ja keittokomero.

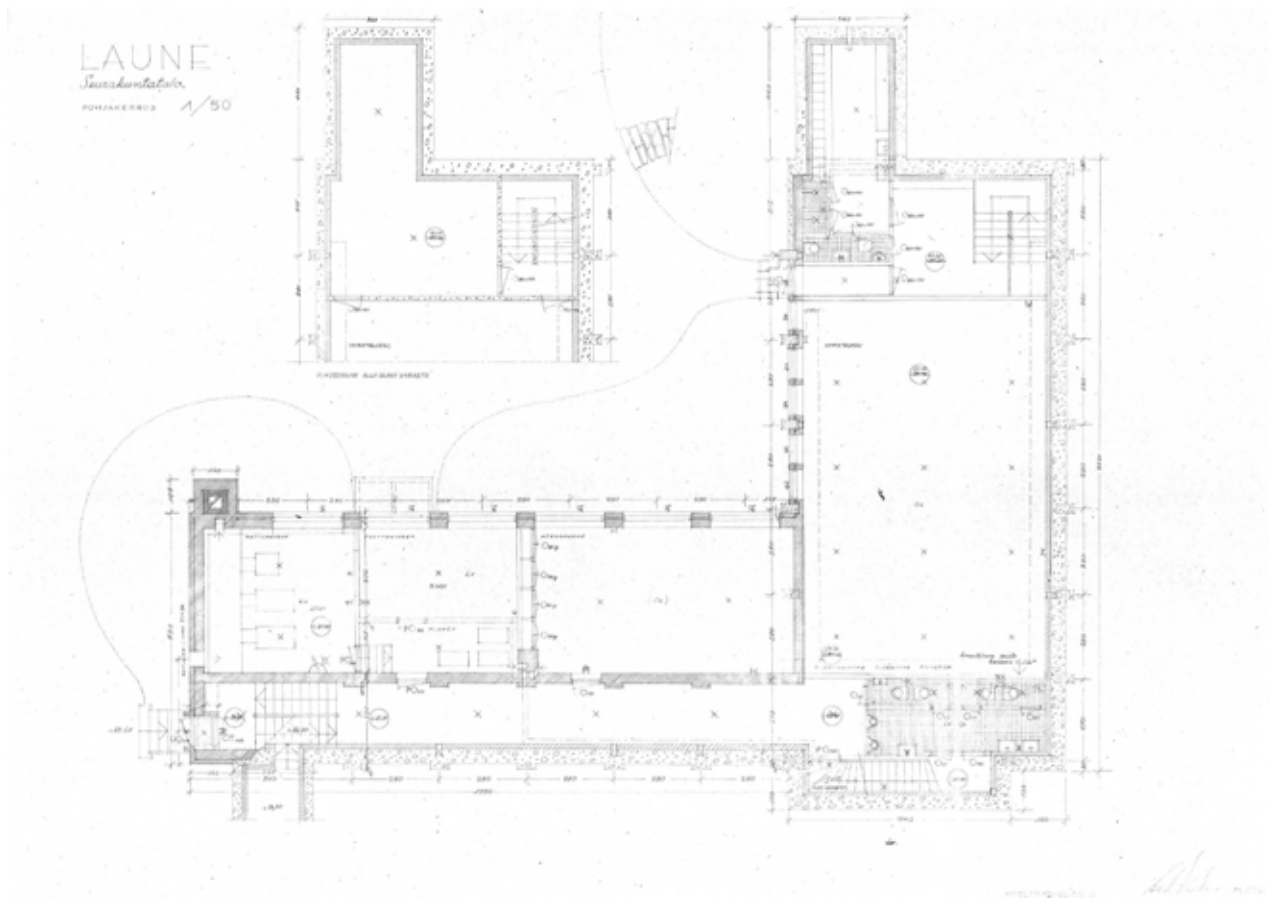
KUVA 22. Pohjaks pohjakuva v. 1952. EVL

Kellarikerroksen tilat eivät ole arkkitehtonisesti yhtä monimuotoisia, kuin 1. kerroksessa. Jako tilojen ja toimintojen välillä myötäili kuitenkin maantasokerrosta. Asuntosiipeen alle sijoituivat asuntojen talouskellarit, pyykkitupa ja saunatilat, autotalli sekä iso varastohuone sekä sähkökeskus. Alun perin ei koko asuntosiipeen alapuolista kellarikerrosta kaivettu auki ja otettu hyötykäyttöön.

Maantasokerroksesta poiketen asuntosiipeen kellarikerroksesta on yhteys kerhosiipeen kulkukelpoisen putkikanavan kautta. Kanava päättyi kerhosiipeen käytävään, josta on ollut pääsy pannuhuoneeseen ja polttoainevaraan sekä kolmanteen kerho huoneeseen, joka sisustettiin poikien käsityötilaksi. Käytävän pohjoispäässä on ollut huoltopihalle johtava uloskäynti.

Voimistelusaliiin on ollut sisäänkäynti suoraan ulkoa huoltopihan puolelta. Salin vapaa korkeus oli 4,3 m ja se on sijoittunut kirkko- ja eteistilojen alle. Alun perin saliiin on asennettu myös kiinteät koripallotelineet. Salia palvelevat, vain 2,05 m korkeat pesu- ja pukutilat kuoriosan ja sakastin alle. Eteisestä on päästy voimistelusaliiin tasolle portaan kautta ja portaan vieressä on ollut noin 2 m korkea välinevarasto.

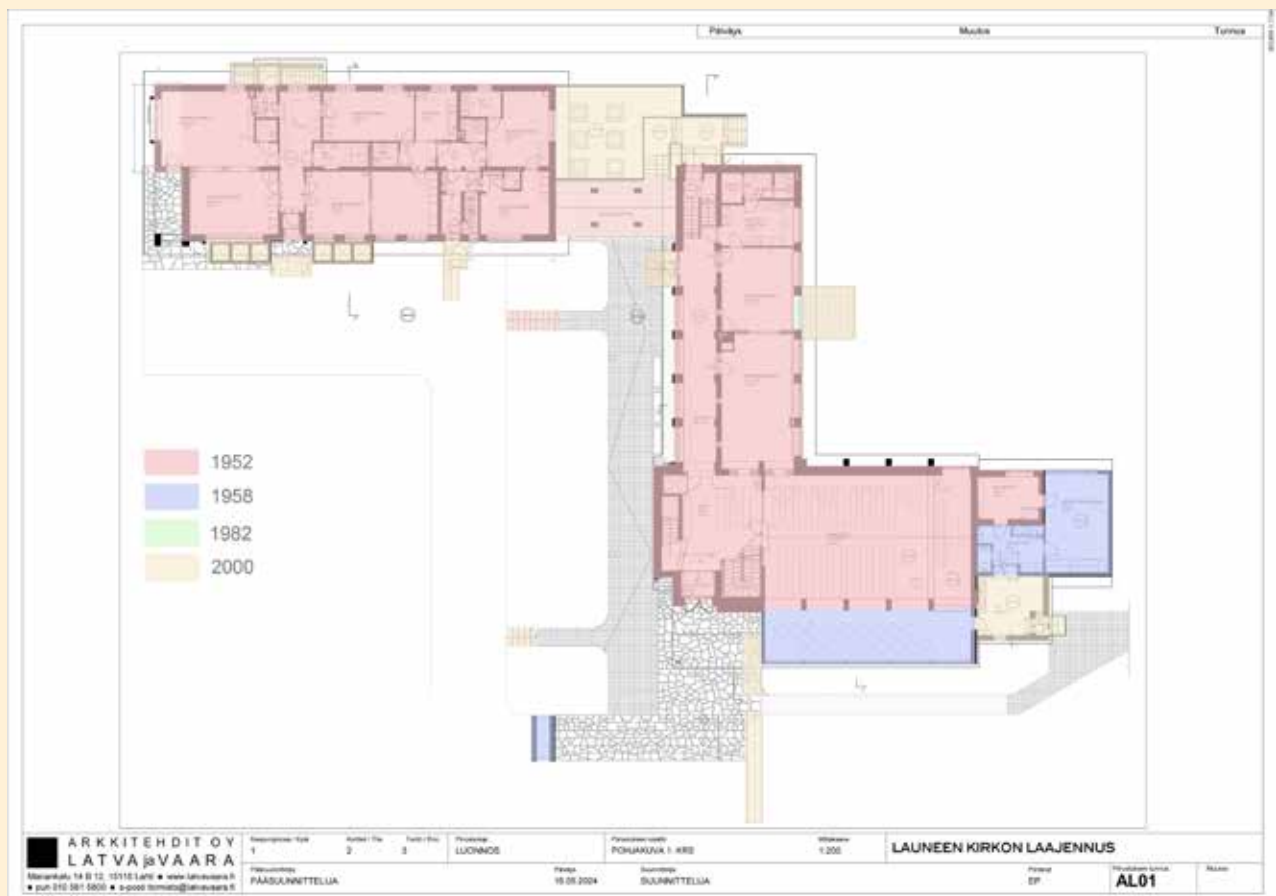
KUVA 42. Kaavio 1. kerroksen muutoksista. EP

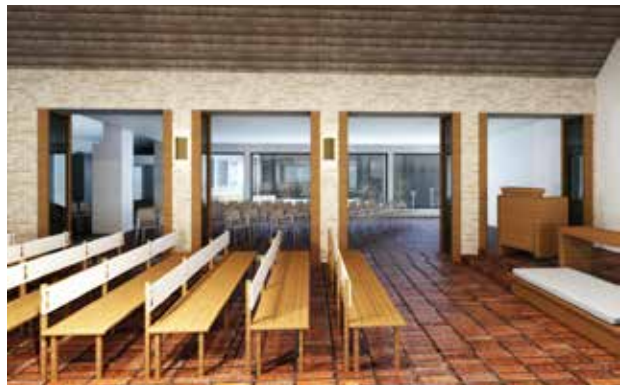
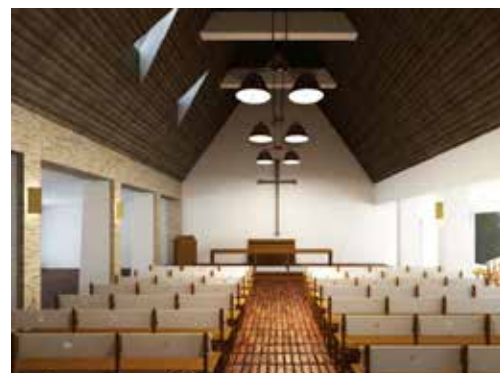
KUVA 44. Hankesuunnitelma 2018 – näkymäkuvat laajennukseen. Arkviiri

Hankesuunnitelmassa esitettiin kirkkosalin laajentamista pohjoiseen noin kuusi metriä leveällä sivulaivalla. Laajennusosa olisi tuonut n. 70 m<sup>2</sup> lisää tilaa ja 95 uutta istumapaikkaa. Laajennusosan alle kellarikerrokseen olisi sisustettu noin 63 m<sup>2</sup> suuruinen kerhohuonetila. Päijät-Hämeen maakuntamuseon lausunto ei puoltanut ehdotetun mukaisen laajennuksen rakentamista. Lausunnossa todettiin, että suunniteltu laajennus muuttaisi olennaisesti kirkkosalin ominaispiirteitä ja sen tilajakoa ja olisi siten ristiriidassa asemakaavassa määritetyn suojelumääräyksen kanssa. Kirkkosalin ominaispiirteeksi kuvattiin intiimiä korostava tilavaikutelma, joka syntyy eteläisen sivun suurten ikkunoiden vastapai-

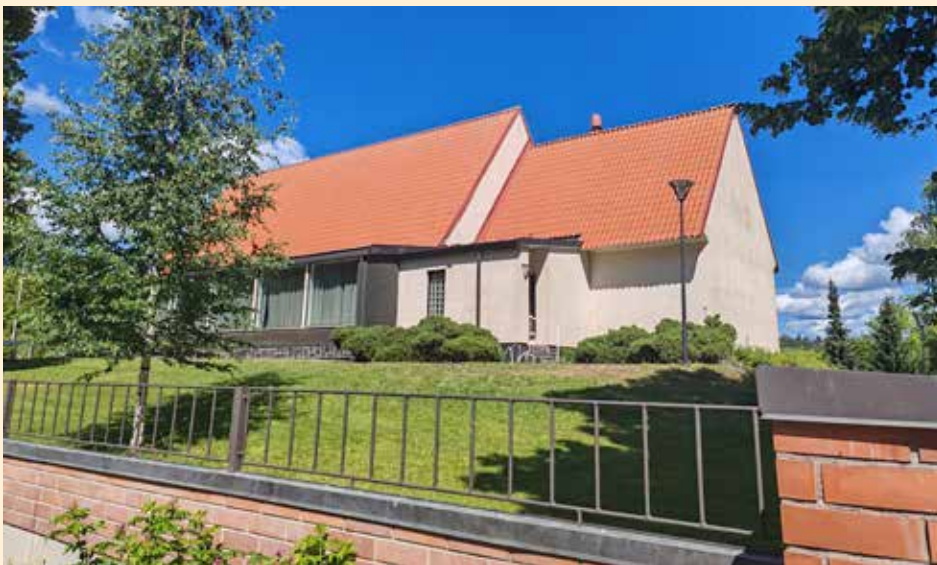
*KUVA 55. Vuosituhannen vaihteen kellaritilojen laajennus näkyy myös vaipparakenteissa. JJJ*
