# Salpausselän kirkko

Petsamonkatu 10, Lahti

Rakennushistoriaselvitys

22.12.2021

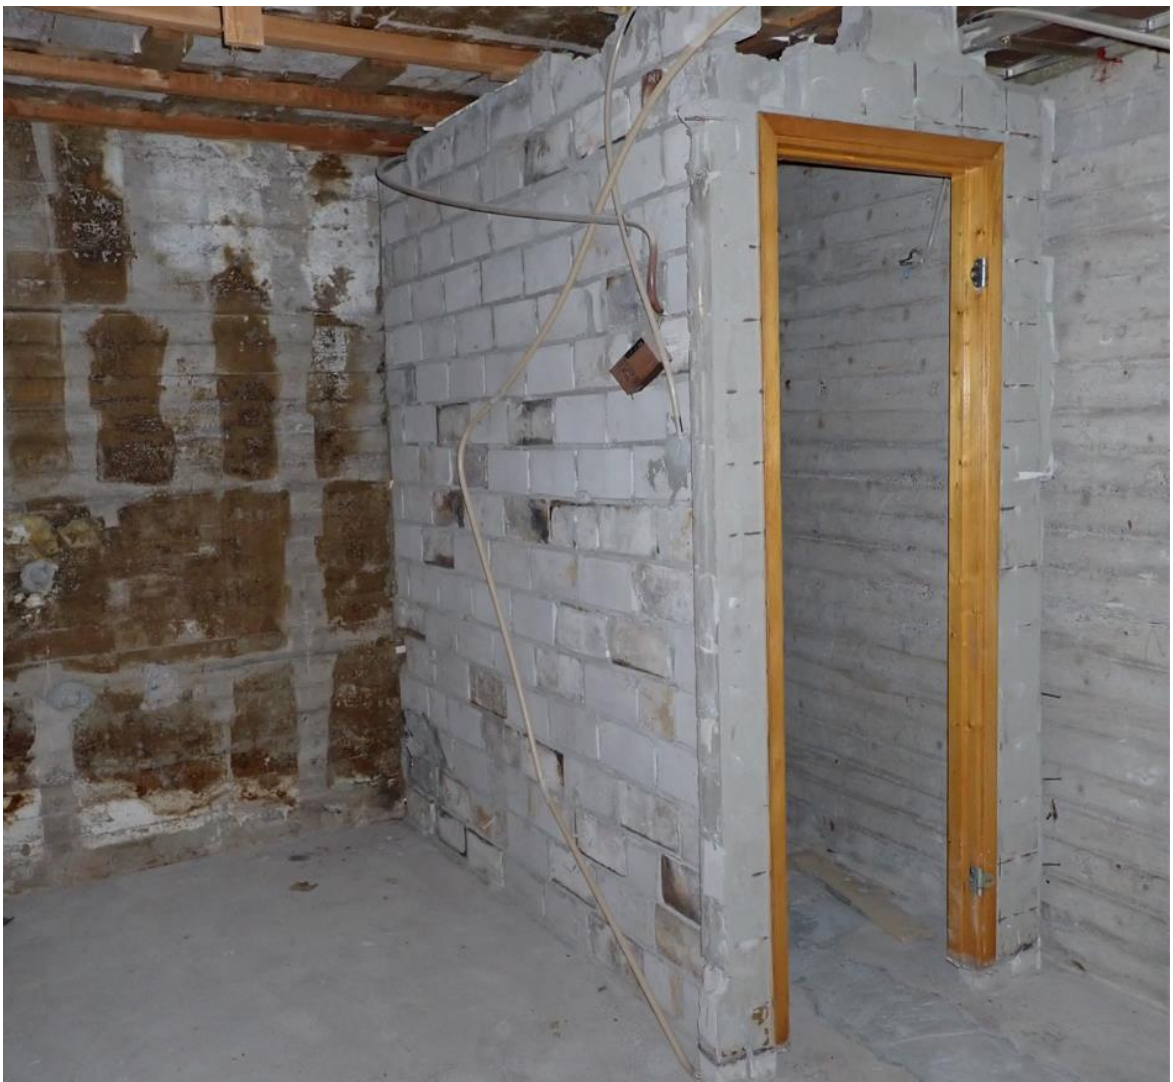
Saunatilojen nykytilanne.
